LA ESTEREOFOTOGRAMETRÍA, APLICADA EN LA ARQUITECTURA DE MONUMENTOS ORIENTALES

POR ESTEBAN LLAGOSTERA
Universidad Autónoma. Madrid

RESUMEN: Se describe la técnica de la estereofotogrametría, utilizada para determinar el estado de conservación de importantes monumentos orientales de la antigüedad, que habían recibido de la Comisión de la UNESCO la designación de Patrimonio de la Humanidad. Basándose en los resultados obtenidos, se procedió a la restauración de los siguientes monumentos: Abu Simbel y Philae (*Egipto*), Borobudur (*Indonesia*), Palacio Real de Hanuman-Dhoka (*Nepal*), Petra (*Jordania*), Catedral de Estrasburgo y el “Palacio” Ideal de Cheval (*Francia*), entre otros.

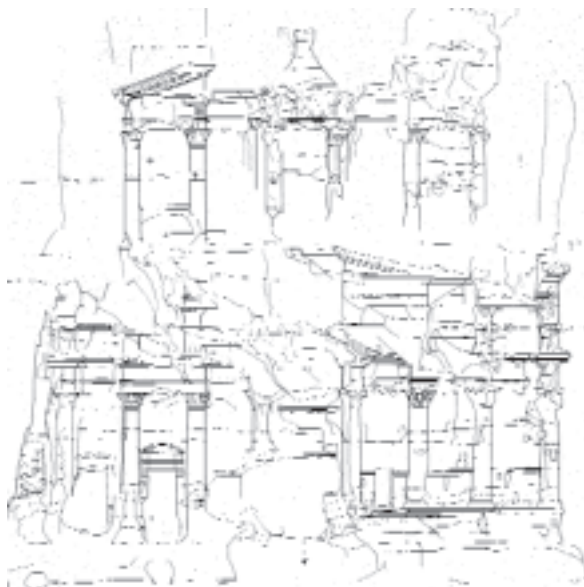
Figura 6. Petra, la ciudad de los nabateos. Es el monumento que ha sufrido más degradación.

Deseo hacer notar, que los trazos discontinuos indican que ciertos elementos, presentan tal deformación y deterioro, que no pueden ser restituidos. Los trabajos de restitución de curvas de nivel se extendieron hasta el año 1974, en total, cinco años.
